## 〔右岸上名倉地区復旧状況〕

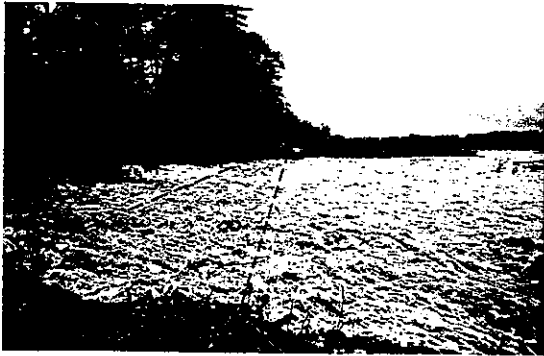
破堤直後

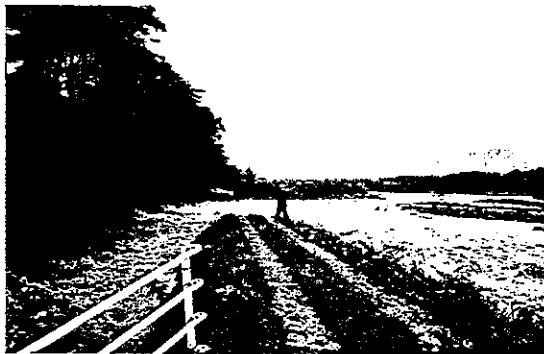
上名倉地区破堤状況
