荒川  
土木遺産

# 荒川土木遺産絵図

荒川流域の治水・砂防事業は土木遺産に認定され、流域砂防堰堤十五基は、登録有形文化財として登録されました。地域の発展に寄与してきた旧霞堤、水防林等の歴史的施設や、荒川の砂防堰堤に対する社会的な評価の高まりを受けて、これらの施設やその役割について、多くの人々が理解と関心を寄せ、荒川と地域の関わりの歴史を次世代へ継承していくことが期待されます。

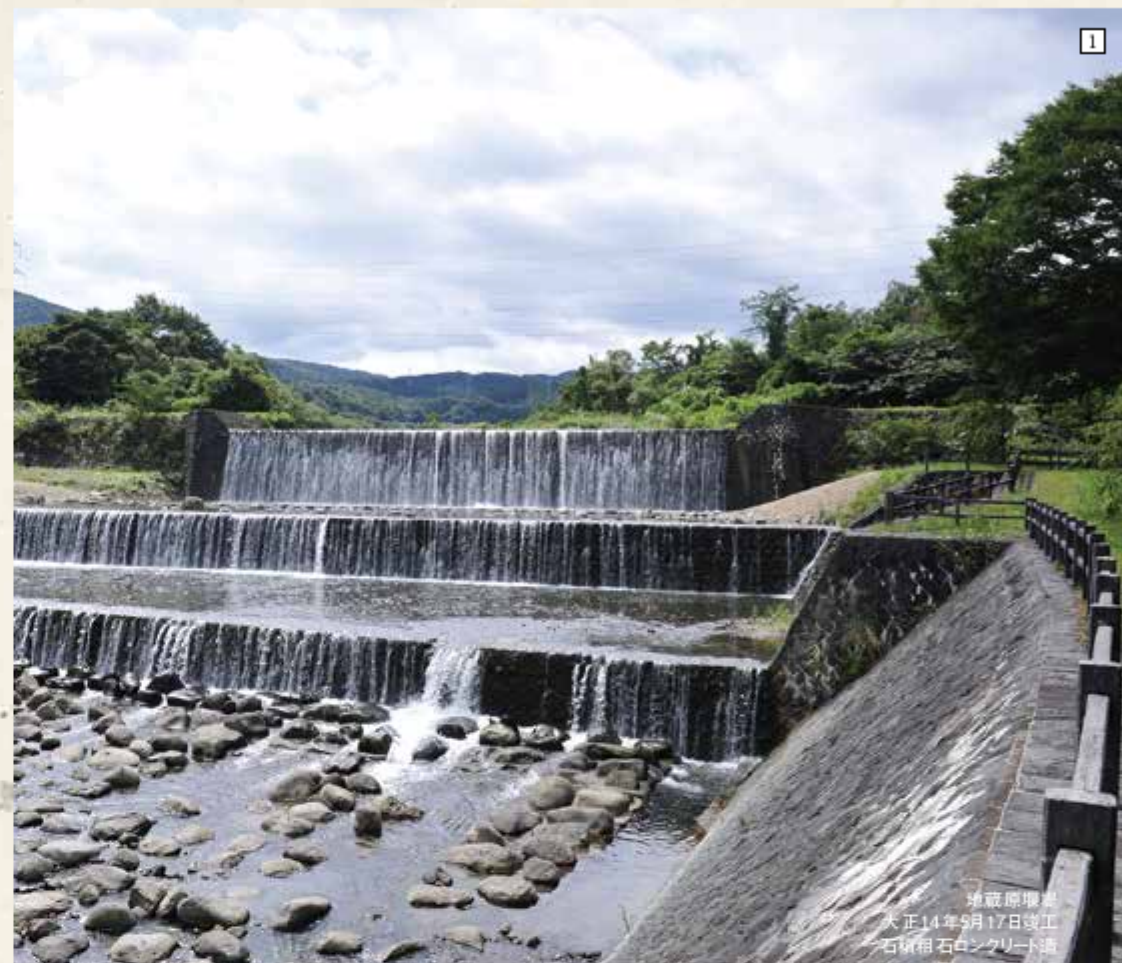
〔地蔵原〕

◆地蔵原堰堤①  
地蔵原堰堤は、大正十四（一九二五）年に次計画完成の後、数度の増補、補修を行い、昭和二十八（一九五三）年の補修において、ほぼ現在の姿となりました。（副堰堤と流路工は平成八（一九九六）年施工）。当初は、布積みでしたが、昭和二十八（一九五三）年の改修によって、水通し部が谷積みとなり、現在はその両方を確認することができます。

【地蔵原堰堤の特徴】  
荒川治水：砂防の要の施設であり、直轄事業の中で最も早期に着手されました。数次に及ぶ改築と増補の履歴は、荒川の治水・砂防の苦闘を偲ばせるものです。  
本堤の水通し天端角石は、斜め張りという全国でも珍しい施工方法をとっています。  
昭和二十八年に行われた水通し部等の改修

により、水通しが袖部より突き出した形状となりました（これまでは突き出していなかった）。改修以前の下流面は全て布積みでしたが、改修の際には谷積みで施工されたため、その部分の下流面は谷積みとなっています。  
左右の袖部に用水用のアーチ型の水抜きがあり、左岸のものは現在も機能しています。下流の農地を潤してきた地域ときわめて関わりが深い施設です。  
袖小口は左右岸共に谷積み（下流側角部のみ布積み）です。

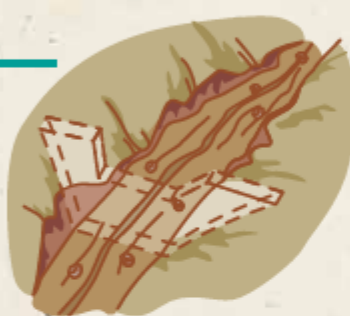
①

砂防堰堤がないと、大量の土砂が一気に下流まで流れ出ます。

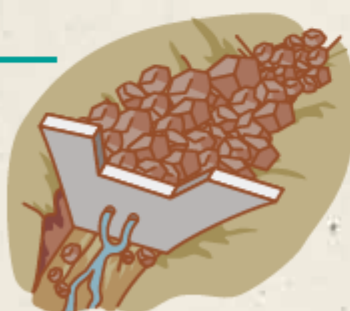
③

大雨などにより土砂が流れてきた場合、砂防堰堤はさらに多くの土砂を一時的に貯めます。

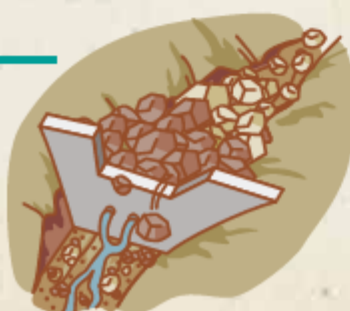
④

一時的に砂防堰堤に貯められた余分な土砂は、その後の川の流れによって徐々に下流へ流れ出され、②の状態に戻ります。

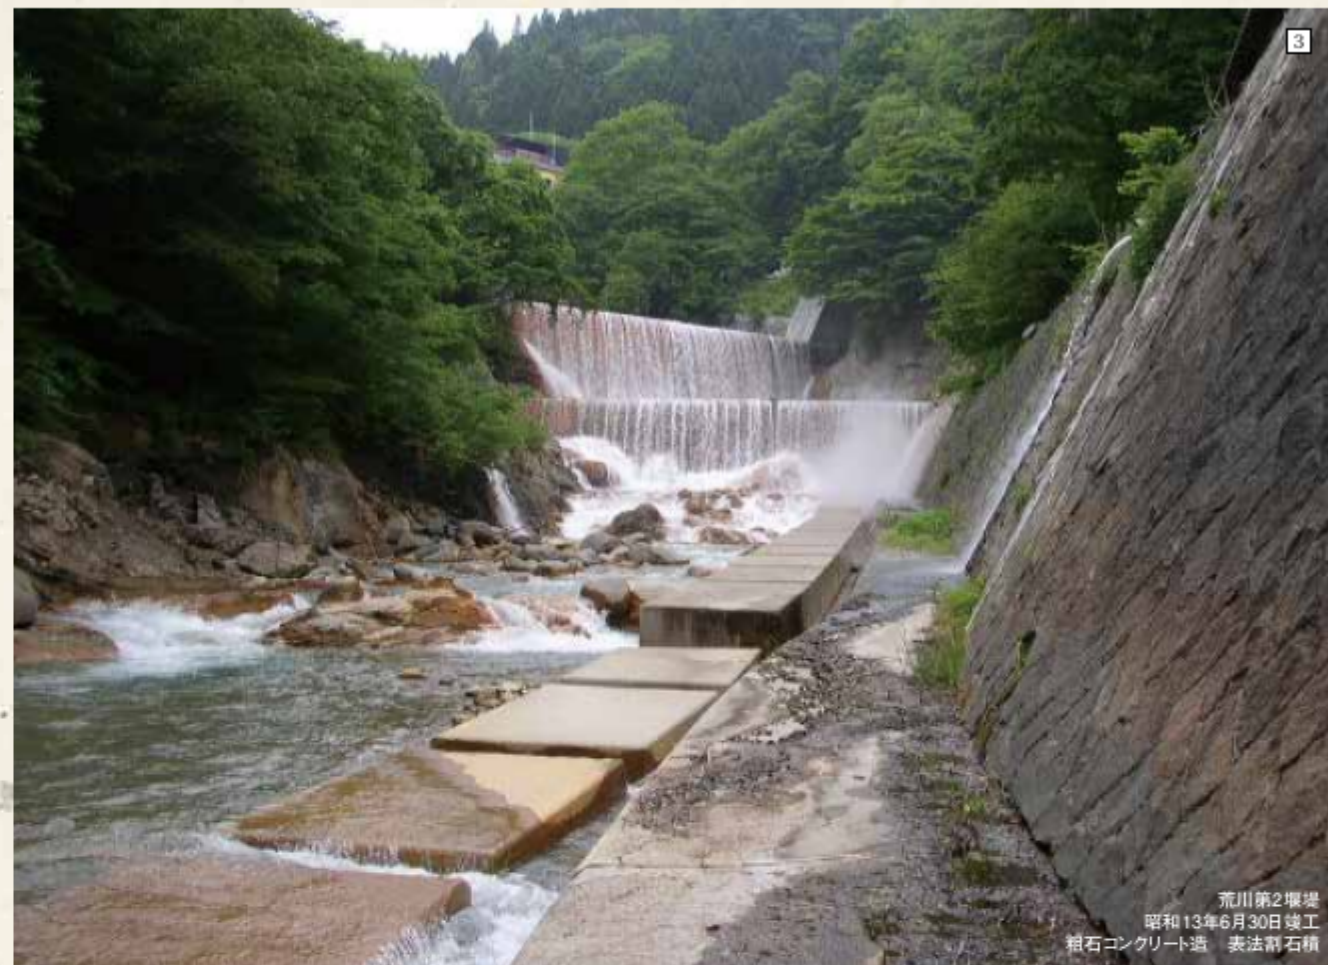
荒川第2堰堤  
昭和13年6月30日竣工  
粗石コンクリート造 表法割石積

◆荒川第二堰堤  
荒川第二堰堤は、本堤、副堰堤ともに粗石コンクリート造、表法割石積構造です。本堤と副堤の軸方向が四十五度程度傾いていることが特徴です。

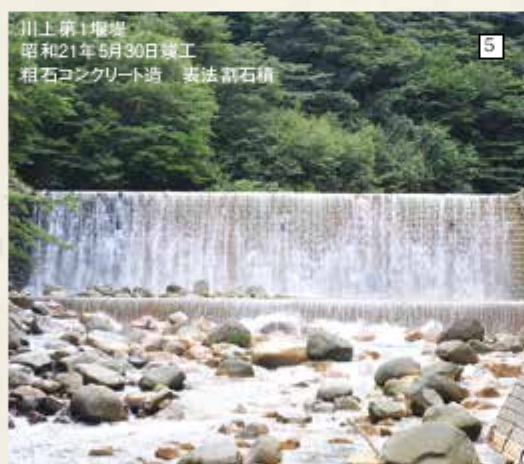
◆川上第一堰堤  
川上第二堰堤は、西鴉川への巻き込み護岸も含めて登録有形文化財に登録されています。平成十八(二〇〇六)年には堤体安定化のためのグラウト注入が行われ、本体の外観を損なうことなく、改良が行われ、歴史的砂防施設の補修工事のひとつの手本となりました。

川上第1堰堤  
昭和21年5月30日竣工  
粗石コンクリート造 表法割石積

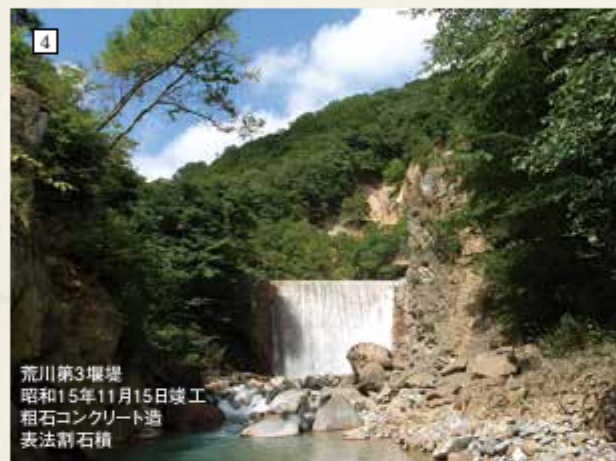
◆荒川第三堰堤  
荒川第三堰堤は、堤高十五メートルと、荒川流域の歴史的砂防施設の中では二番目に高いダムです。施工当初は、袖小口にカーブが入っていましたが、現在は左岸袖部にのみ残存しています。

荒川第3堰堤  
昭和15年11月15日竣工  
粗石コンクリート造 表法割石積

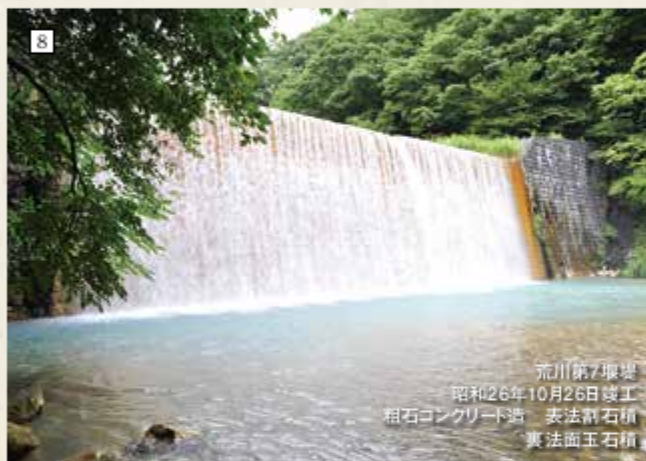
荒川第7堰堤  
昭和26年10月26日竣工  
粗石コンクリート造 表法割石積 裏法面玉石積

◆荒川第七堰堤  
荒川第七堰堤も、大きな補強は行われておらず、現在の姿を維持しています。副堤も健在で、歴史的砂防施設の中で一番風格があります。

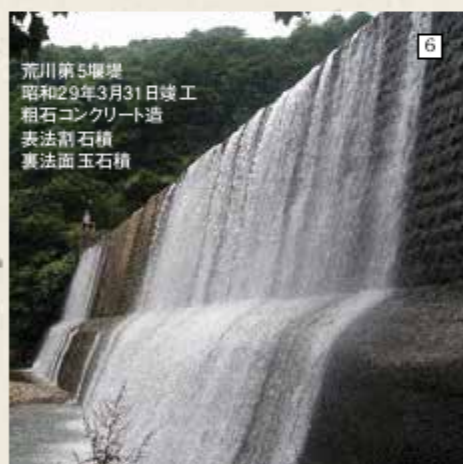
◆荒川第五堰堤  
荒川第五堰堤は、堤長が百五十メートルと、荒川流域の歴史的砂防施設の中では一番幅の広い堰堤です。水通し天端の下流側角石が斜め張りで、全国的に見ても非常に珍しい、貴重なものです。

荒川第5堰堤  
昭和29年3月31日竣工  
粗石コンクリート造 表法割石積 裏法面玉石積

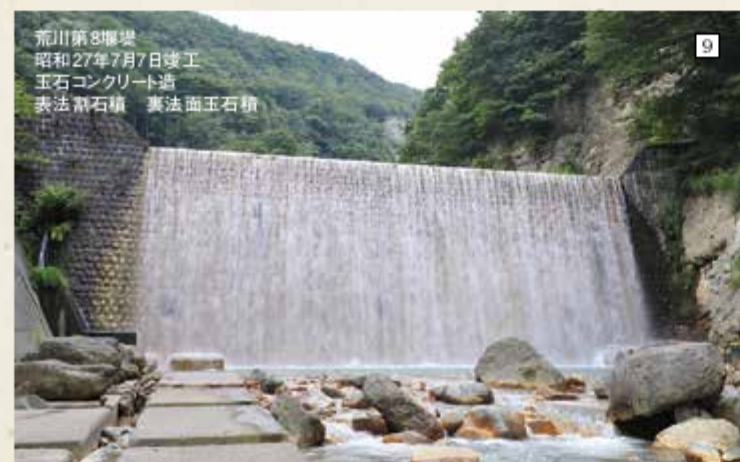
荒川第8堰堤  
昭和27年7月7日竣工  
玉石コンクリート造 表法割石積 裏法面玉石積

◆荒川第八堰堤  
荒川第八堰堤も、大きな補強は行われておらず、当時の姿を今も維持しています。

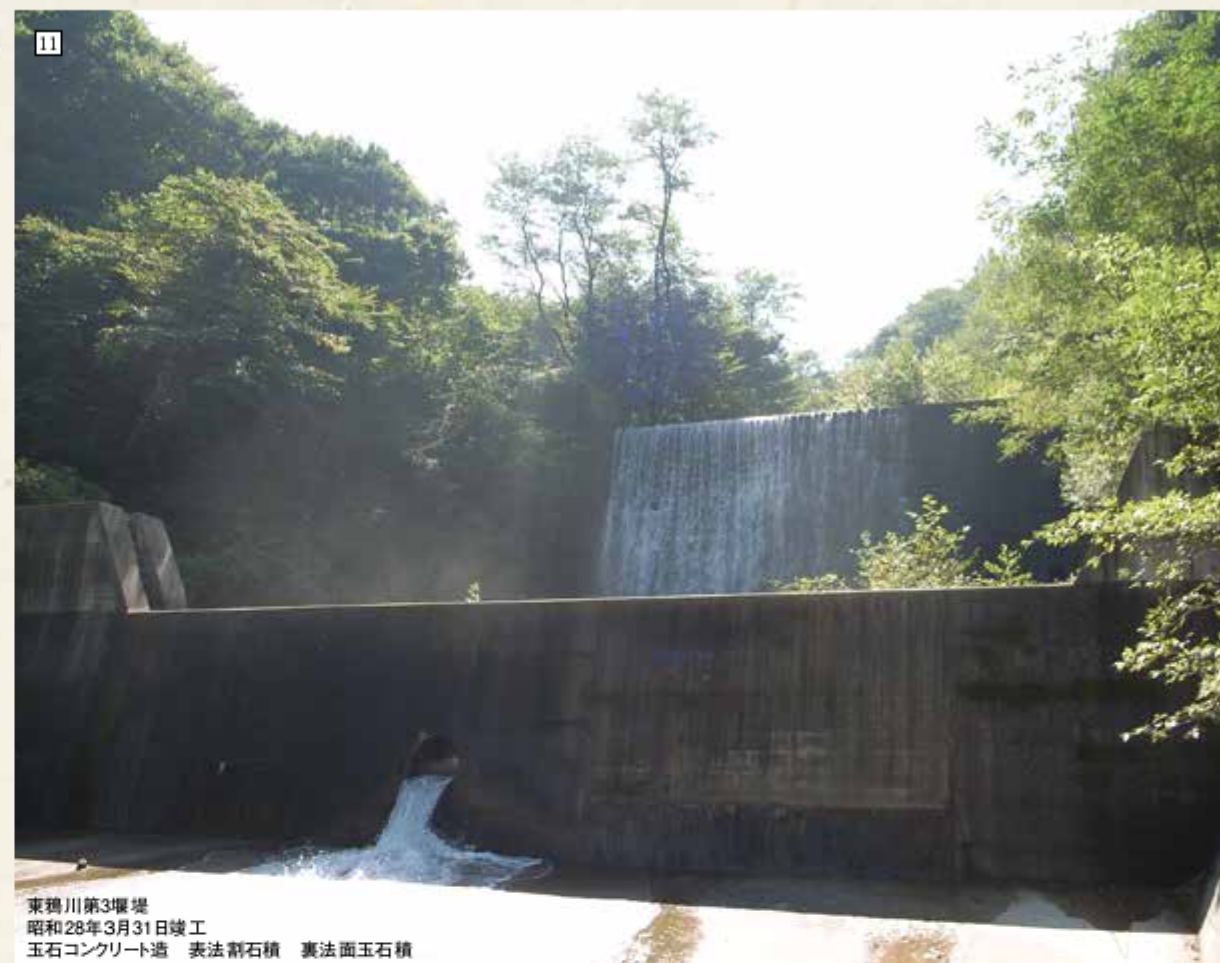
東鴨川第3堰堤  
昭和28年3月31日竣工  
玉石コンクリート造 表法割石積 裏法面玉石積

東鴨川第三堰堤は、堤高が十五メートルと、荒川流域の歴史的砂防施設の中では一番目の高さです。石の張り合わせや積み方など、施工が極めて丁寧です。平成十二（一九九八）年に副堤が新設されましたが、本堤については大きな補強が行われておらず、当時の姿を維持しています。

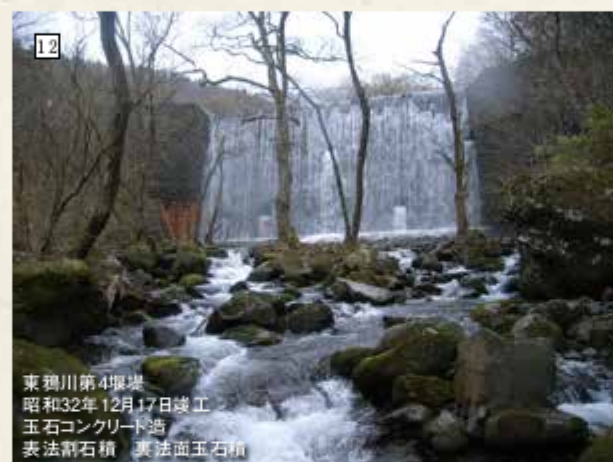
東鴨川第4堰堤  
昭和32年12月17日竣工  
玉石コンクリート造  
表法割石積 裏法面玉石積

東鴨川第四堰堤は、石の張り合わせや積み方などの施工が極めて丁寧です。右岸上流側の曲線で擦り付けられている割石積護岸を含めて登録有形文化財に登録されました。袖の下流面に本堤とすり合った勾配がついていることが特徴のひとつです。

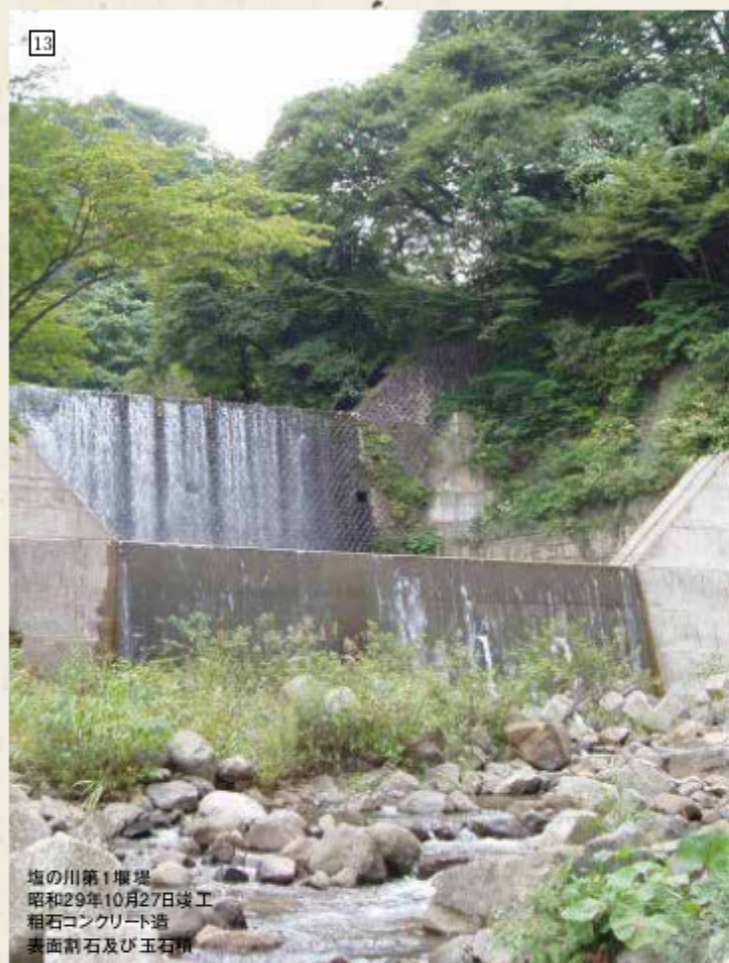
塩の川第1堰堤  
昭和29年10月27日竣工  
粗石コンクリート造  
表面割石及び玉石積

塩の川第一堰堤は、粗石コンクリート造、法面割石、玉石積で、本堤は大きな補強が行われておらず、完成当時の姿を維持しています。

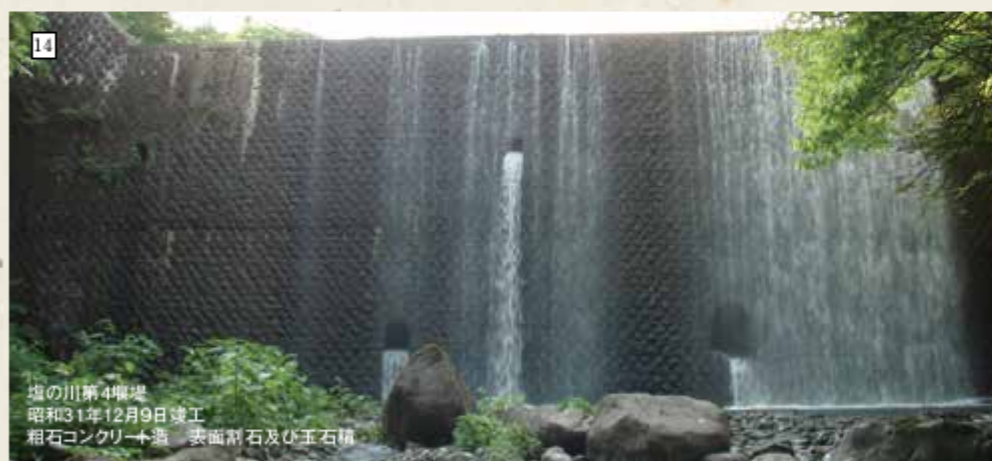
塩の川第4堰堤  
昭和31年12月9日竣工  
粗石コンクリート造 表面割石及び玉石積

塩の川第四堰堤は、堤高が十五・五メートルと、荒川流域の歴史的砂防施設の中で一番高い堰堤です。袖の下流面に本堤とすり合った勾配がついていること、袖小口の石積み階段状であることが特徴のひとつです。

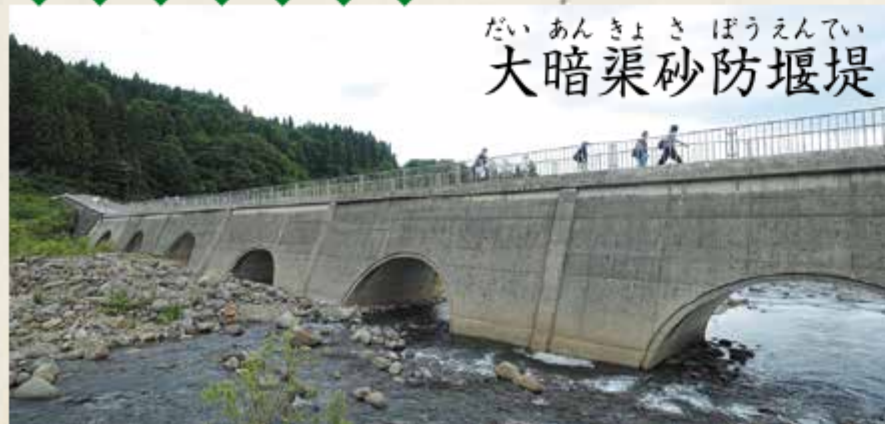
だいあんきょきぼうえんてい  
大暗渠砂防堰堤

全国でも例が少ない大暗渠を採用した純コンクリート造りの砂防堰堤で、半円形の暗渠を9箇所設けています。これにより、大きな洪水の時には土砂を一時的に貯め、平常時は自然な状態での川の流れが確保でき、川を遮断することがないため自然環境にやさしい砂防施設（平成18年1月18日竣工）となっています。

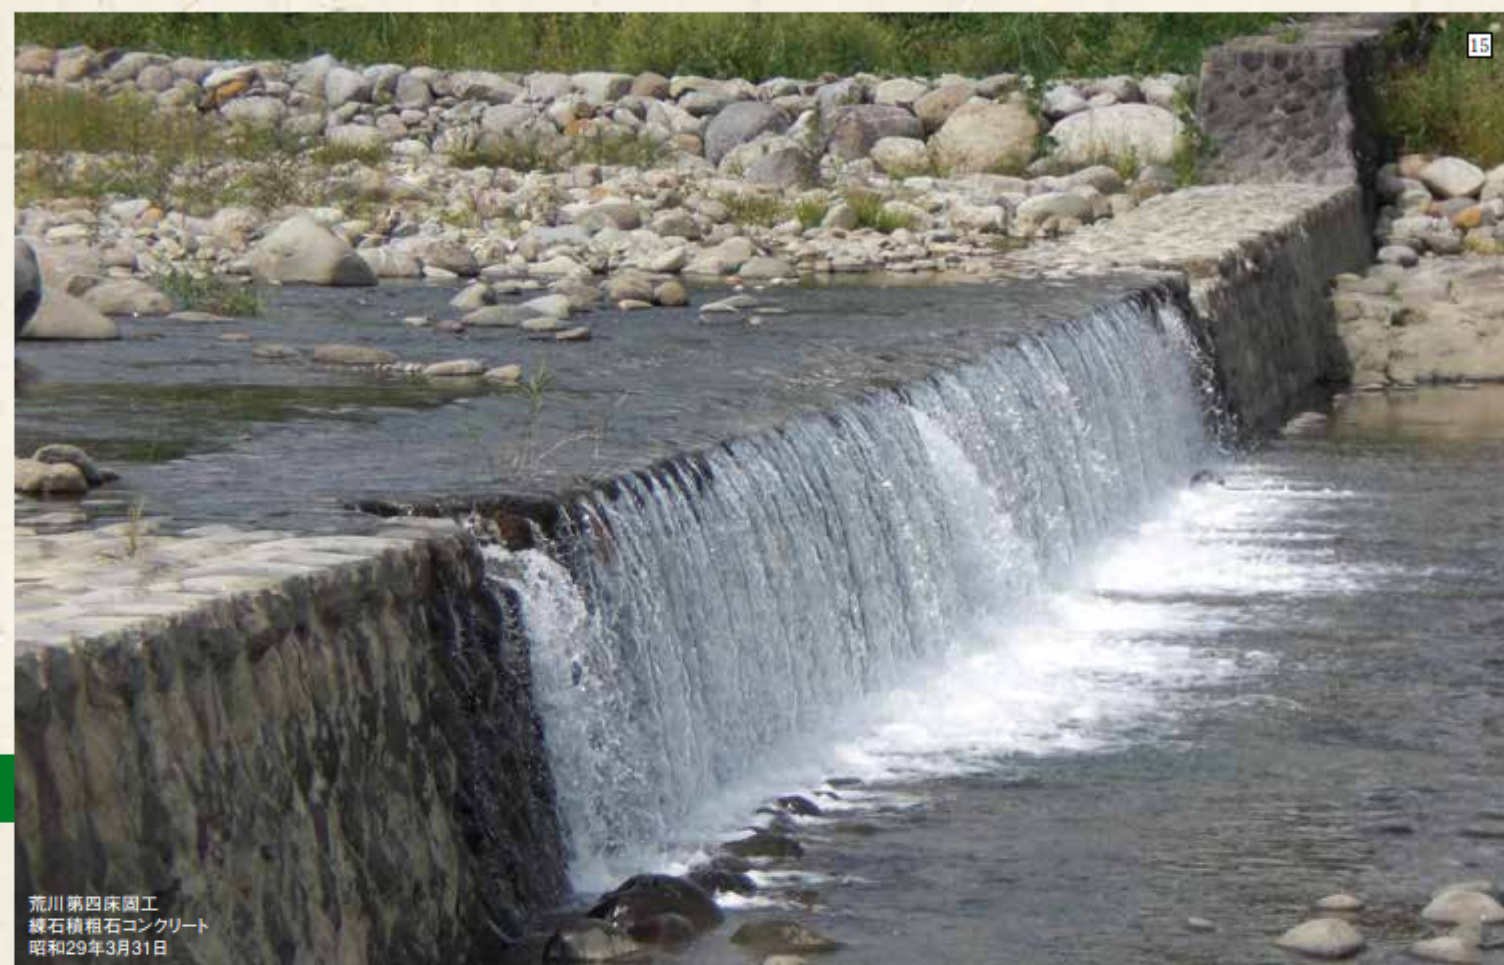
荒川第四床固工  
練石積粗石コンクリート  
昭和29年3月31日

荒川第四床固工の竣工は、昭和二十九（一九五四）年三月で、平成五年六年の補修により水叩き、護床工が新設されましたが、完成当時の状況が比較的維持されています。

形文化財に登録された荒川第四床固工と荒川第五床固工の下流側角部の斜め布張りは、特にきれいに仕上げられています。袖下流面は全て谷積みで、袖上流面は全て型枠コンクリートです。

これらの床固工の構造は、全て練石積粗石コンクリート造となっています。石積みは、水通し天端は全て乱張り、下流側の角部のみが斜め布張となっているのが特徴です。

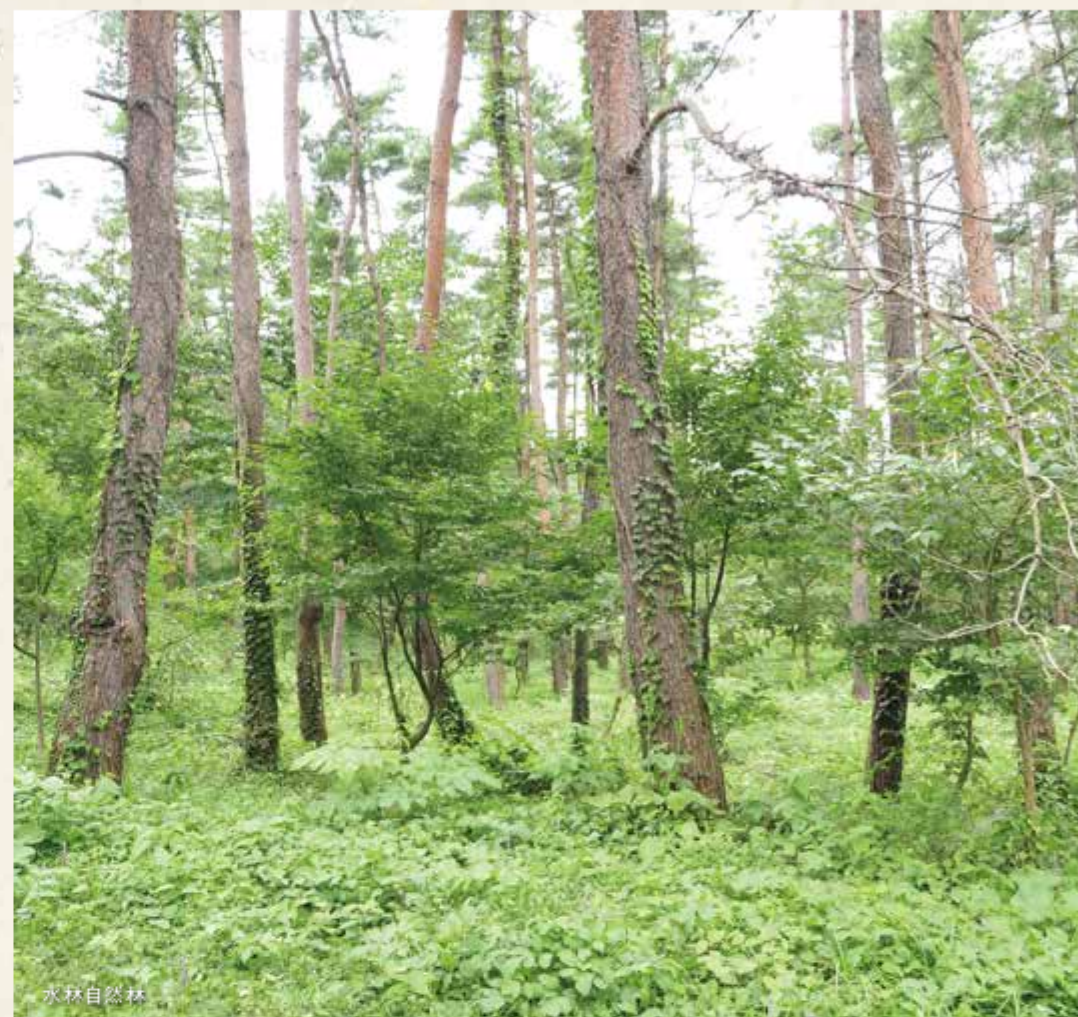
水防林

水防林は、堤防沿いに配置する水防用の樹林であり、「洪水の水の勢を弱めて河岸の侵食、決壊や農地の流失を防ぐ」「土砂礫をふるい分け、土が堆積した河原を農地化する」「流出する土石流を抑制し、溪流や谷の荒廃を防止する」などの効果があるといわれています。配置や樹種、管理は、河川の性格や土地利用条件のもとに長い経験の中で選択されてきた施設であり、荒川では霞堤と一体となって用いられてきました。基本樹種はアカマツです。

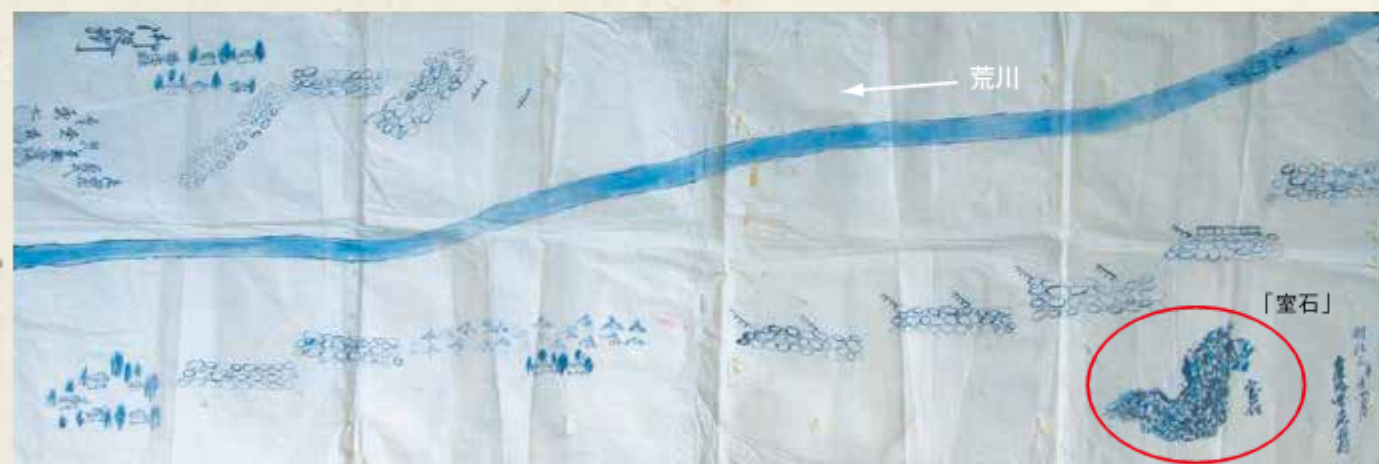
福島市市史編纂所蔵

霞堤が描かれた明治期の古地図には、左岸の現在のあづま総合運動公園内に存在する室石が描かれており、この時代に霞堤が存在したことは証明できるものの、位置を特定するまでには至りません。

また、荒川が霞堤を侵食した状況を示す部分もあり、興味深い資料となっています。
